**НАУКОВО-ПРАКТИЧНА ІНТЕРНЕТ  
КОНФЕРЕНЦІЯ «ЕФЕКТИВНІ МАТЕРІАЛИ І  
КОНСТРУКЦІЇ ДЛЯ БУДІВЕЛЬНОГО  
КОМПЛЕКСУ УКРАЇНИ»**

## СПРЯМОВАНІСТЬ ДЕФОРМАЦІЙ КОРПУСУ ФАКУЛЬТЕТУ ВГБЗ В ПРОСТОРИ ТА ЧАСІ

*Мацко П.В. – к.с.-г.н., доцент; Бабушкіна Р.О. - к.с.-г.н., доцент, завідувач кафедри науки про Землю; Гаран В.В., Шкляр О.Д. – здобувачі вищої освіти першого (бакалаврського рівня), 4 курсу  
ДВНЗ «Херсонський державний аграрний університет», м. Херсон*

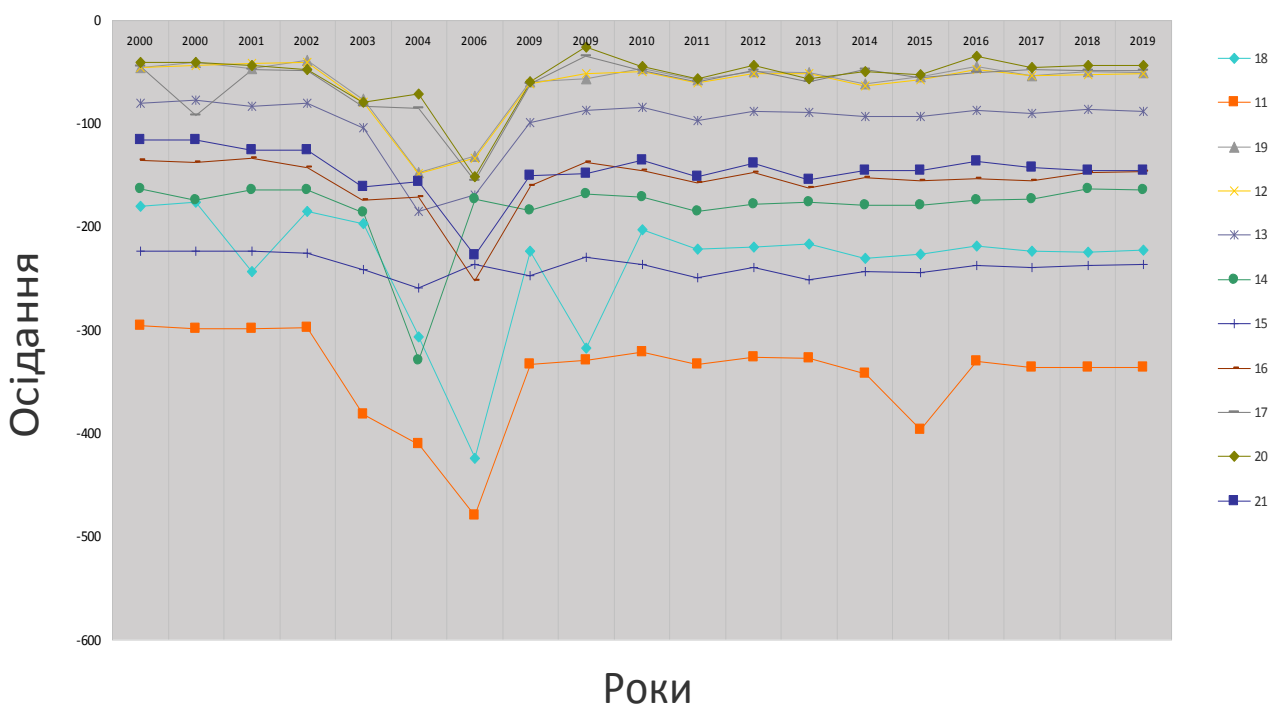
**Рисунок 1 - Динаміка осідання основи споруди в часі**

В даній статті наведено спостереження за останні 20 років. На рисунку 1 видно, що найбільша величина осідання, за весь період, приходить на марки 11 і 18 в північно-західній частині та 14 і 15 в південно-східній. Максимальне розходження температурно-просадочного шва спостерігається у верхній частині корпусу між марками 17 і 20 та 12 і 19. Але, крім того, за рахунок скручування споруди ФВГБЗ в різних напрямках утворилась ще одна суттєва тріщина на дворовому фасаді між стінними марками 20 та 21 в місці влаштування сходових маршів з відхиленням кладки від вертикалі до 190 мм.

Максимальні значення осідання марок за роки дослідження

спостерігались в 2006 році, це марка М-11 – 479мм та марка М-18 – 432мм (див. рис.1). Фактичні осідання марок, за якими проводилось спостереження, свідчать про різку провальну деформацію просадочних ґрунтів в часі, залежно від локального замочування ґрунту із водонесучих комунікацій у випадку їх прориву. В подальшому спостерігали стабілізацію процесу осідання та навіть деякого підйому частини фундаментної плити споруди за рахунок процесу її скручування та випинання породи, а величина загальної просадки М-11 у даному році склала - 336 мм, як і у попередні роки.

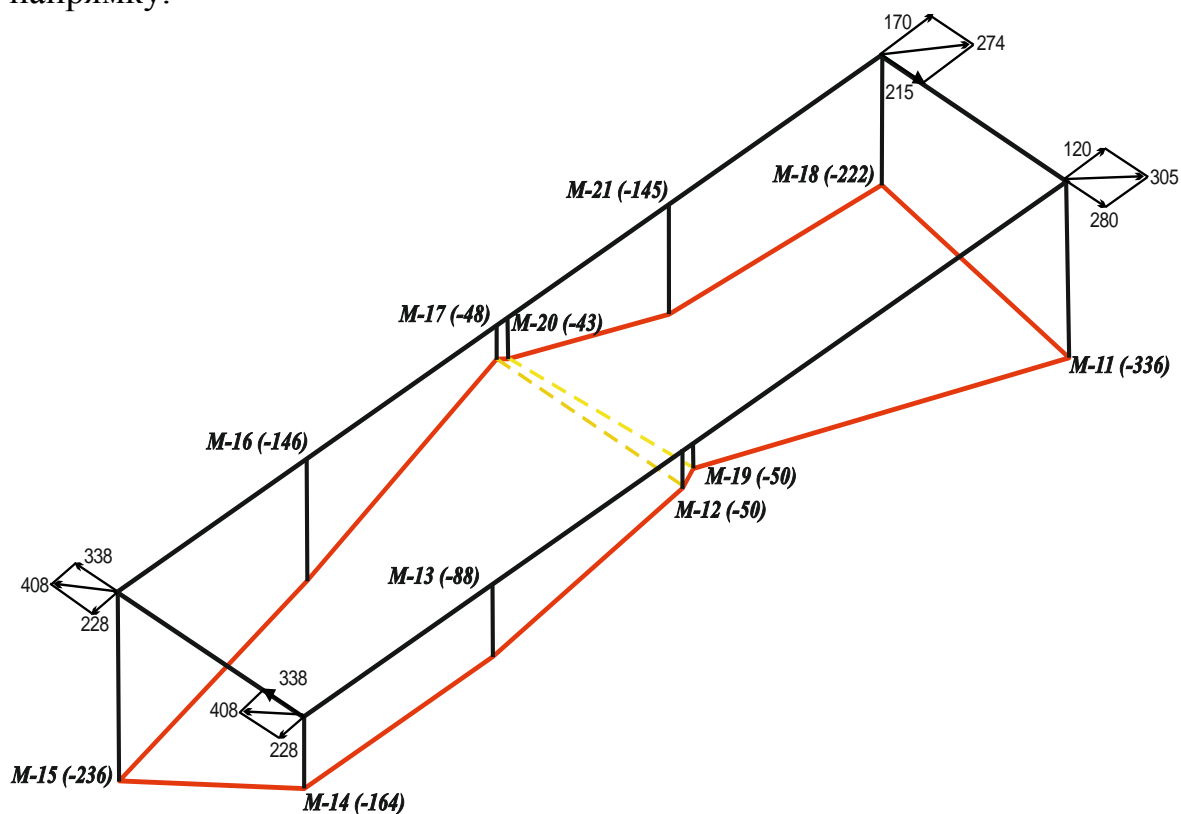
**Рисунок 2 – Сумарне осідання геодезичних марок та крен споруди корпусу ФВГБЗ на 18.09.2019р., мм**

Крім того, на розі корпусу споруди ВГБЗ, саме над геодезичною маркою М-11 спостерігається цікаве явище – зовнішня причілкова стіна отримала крен в бік з'єднувального корпусу (в межах 120-150мм) і на рівні третього поверху сілікатна цегла почала руйнуватись. Від третього поверху до низу споруди крен не збільшується, а залишається в межах 120 мм за рахунок підпірної стіни (рис. 2). Стіна головного фасаду в цьому місці за рахунок осідання основи отримала крен 280 мм, а результуюча склала 305 мм. Приблизно такий же крен рогу споруди над маркою М-18 з результуючою – 274 мм в північно-західному напрямку.

Причілок корпусу з боку вулиці Садової має крен 408 мм в південно-східному напрямку. Саме таке осідання основи споруди в різні боки спричинило розкриття тріщини по температурно-просадочному шву в межах 250-300 мм на п'ятому поверсі.
