ВІДНОВЛЕННЯ ЗРУЙНОВАНОЇ ЗАЛІЗОБЕТОННОЇ КОЛОНИ

Об'єктом обстеження є будівельні конструкції одноповерхової будівлі складу для зберігання зерна ТОВ «Агро-Транзит-Інвест» по вул. Домобудівна, 11 в м. Херсон. Будівля складу Г- подібної форми. Конструктивна схема будівлі - залізобетонний каркас. Несучими елементами є колони – збірні залізобетонні висотою 4,76 м від рівня поверхні підлоги. Крок колон крайнього ряду 6,0 м, середнього ряду 18,0 м. Колони перерізом 400 х

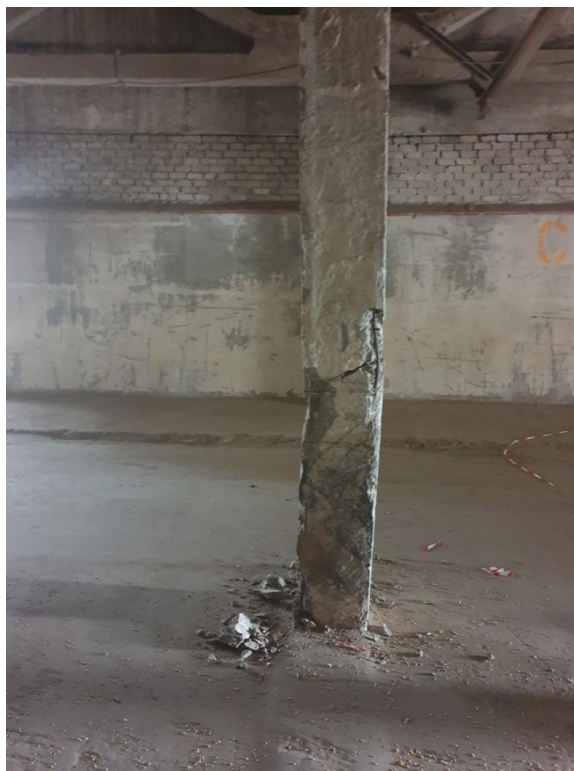
Колони отримали ряд пошкоджень в процесі експлуатації будівлі, причиною яких є рух автотранспорту в приміщенні, відсутність заходів з організації і забезпечення безпеки руху автотранспорту, відсутність захисту несучих та огорожувальних конструкцій будівлі від ударів механізмів.

Одна з колон середнього ряду зруйнована. Руйнування колони відбулося від удару автотранспортом в наслідок щодо колона втратила несучу здатність.

Під час огляду зруйнованої колони виявлено на підлозі уламки бетону, розрив робочої арматури, вигін робочої арматури, оголення арматури, руйнування захисного шару бетону, багаточисельні тріщини з необмеженим розкриттям, відхилення від вертикалі на 6-10 см, значне руйнування бетону, втрата стійкості (рис. 1).

Рис. 1. Загальний вигляд руйнування залізобетонної колони середнього ряду

Пошкодження колони становить небезпеку з точки зору можливого їх впливу на обвалення конструкцій покриття.

Відновлення колони проводилось шляхом влаштування залізобетонної обойми змінного перерізу, якою досягається вертикальність колони [4, с.10; 7]. Під час ремонту під вище розташовані елементи споруди підводять тимчасові стійки-підпірки. Видаляється зруйнований бетон і проводиться змочування поверхні контакту старого бетону з новим. Вигнута робоча арматура розривається і виправляється за допомогою стрижнів вставками і зварюванням, а також проводиться заміна розірваних хомутів. Встановлюється додаткова поздовжня і поперечна арматура (рис.2), після чого підготовлений каркас омонолічують бетоном.

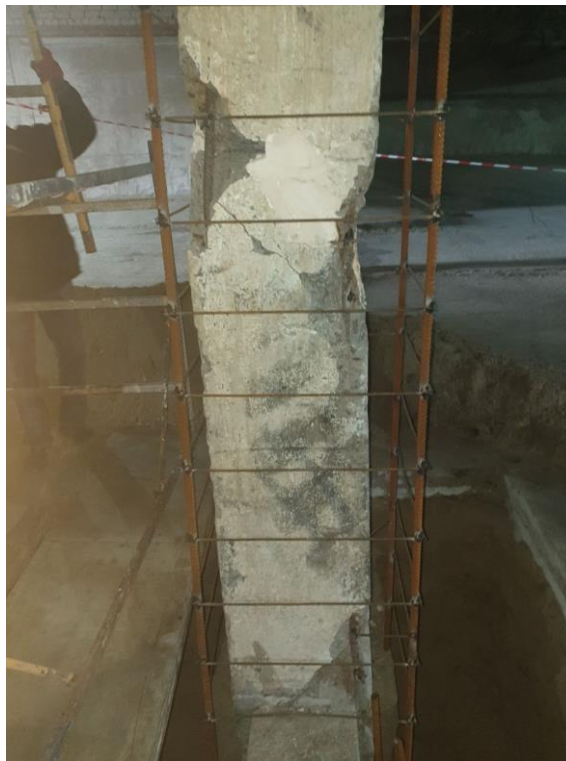
Рис. 2. Встановлення підготовленого каркасу

Товщина бетонної обойми становить не менше від 80-160 мм по обидва боки від сторін колони.

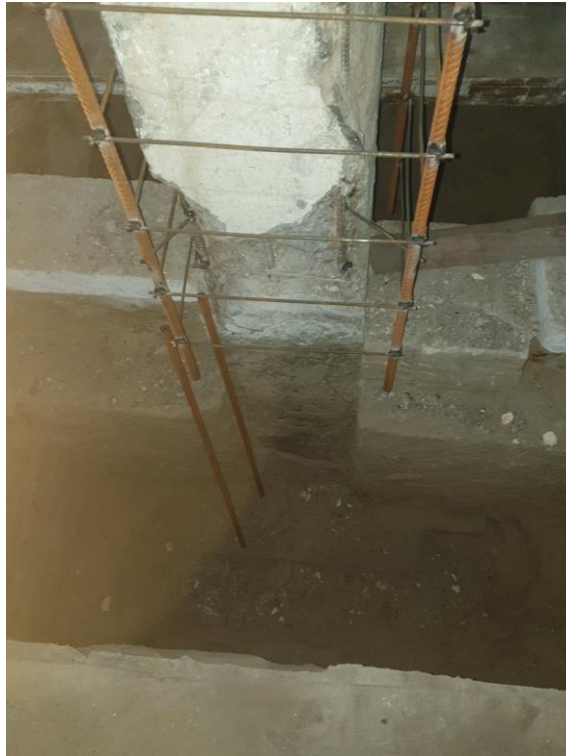
Рис. 3. Відновлення колони на рівні фундаменту

Відновлення колони виконується до верху фундаменту з метою передачі навантаження. Для виконання цих робіт демонтується покриття підлоги, розкривається фундамент і продовжується армування колони (рис. 3)

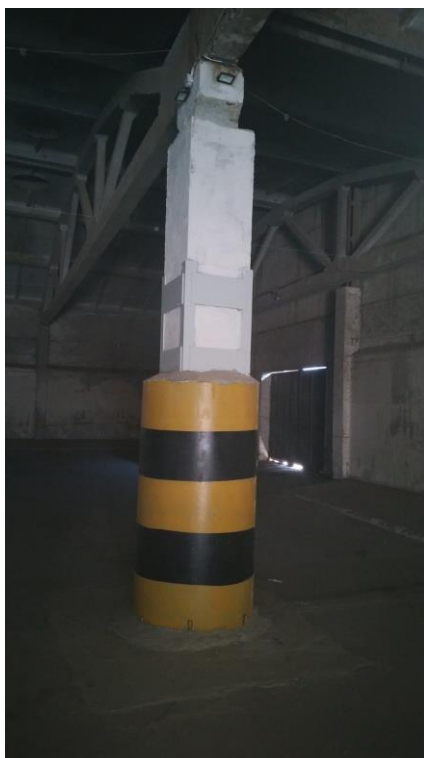
Рис. 4. Загальний вигляд відновленої залізобетонної колони з захисним обрамленням

Після відновлення залізобетонної колони було виконано підсилення суцільними металевими корсетами.

Згідно державних норм колони і прорізі складських будівель в місцях інтенсивного руху наземного транспорту повинні бути захищені від механічних пошкоджень неметалевими матеріалами і пофарбовані жовто-чорними полосами заввишки в залежності від виду і розмірів транспортних засобів та вантажів, які переміщуються (рис. 4).
