## TECHNICAL INSPECTION OF HYDROTECHNICAL CONSTRUCTION

## ТЕХНІЧНЕ ОБСТЕЖЕННЯ ГІДРОТЕХНІЧНОЇ СПОРУДИ

Для вирішення поставлених задач було здійснено візуальне технічне обстеження гідротехнічної споруди озера Солонець в с. Олександрівка Білозерського району Херсонської області проводяться з метою визначення її фактичного техніч-

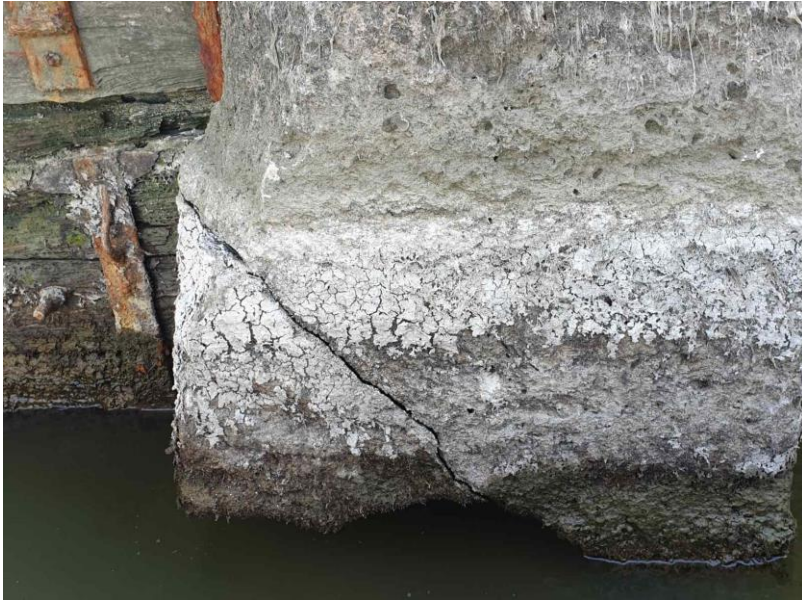
Наявність на бетоні наростів карбонату кальцію типова для корозії вилуговування. Корозія вилуговування відбувається при просочуванні (фільтрації) природної води через товщу бетону, при цьому з бетону вимивається вільний гідроксид кальцію, що утворюється при частковому розчиненні і гідролізі основних компонентів цементного каменю. Відсутність гідроксиду кальцію говорить про значний вік висолів, а велика кількість висолів свідчить про великі обсяги води, що пройшли через бетон.

*Рис 2. Похила тріщина з наднормативним розкриттям. Бетонні конструкції мають біоушкодження*

В процесі багаторічного замочування омивають водами бетонні конструкції споруди сильно кородовані. У процесі корозії компоненти цементного каменю розчинялися і вимивалися з бетону. Вимивання складових бетону істотно позначилось на міцності бетонних конструкцій.

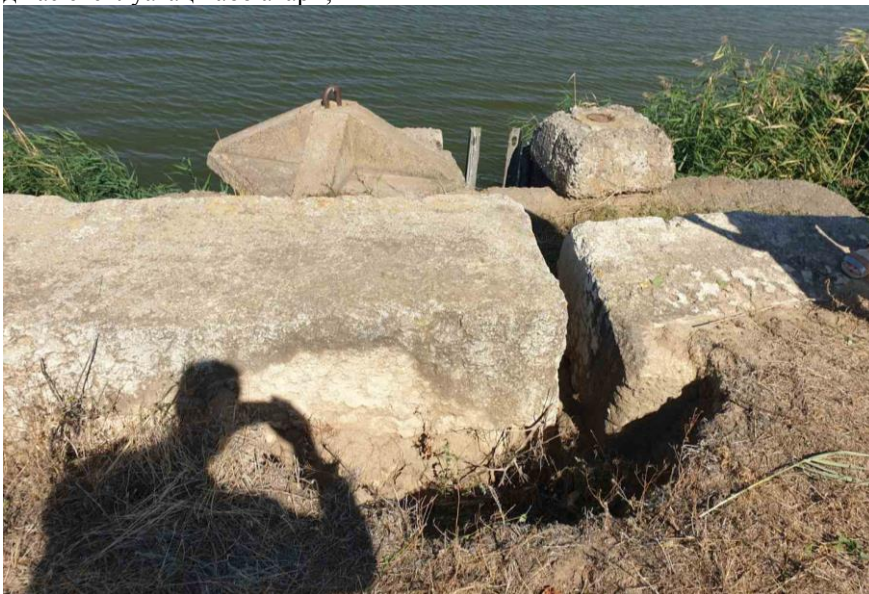
Однією з причин утворення ушкоджень бетонних і залізобетонних кріплень є неякісне ущільнення швів, що в підсумку призводить до виносу ґрунту з-під плит і їх подальшого руйнування, втрати місцевої стійкості кріплень.

*Рис. 4. Відхилення бетонної конструкції від проектного положення в горизонтальному напрямку*

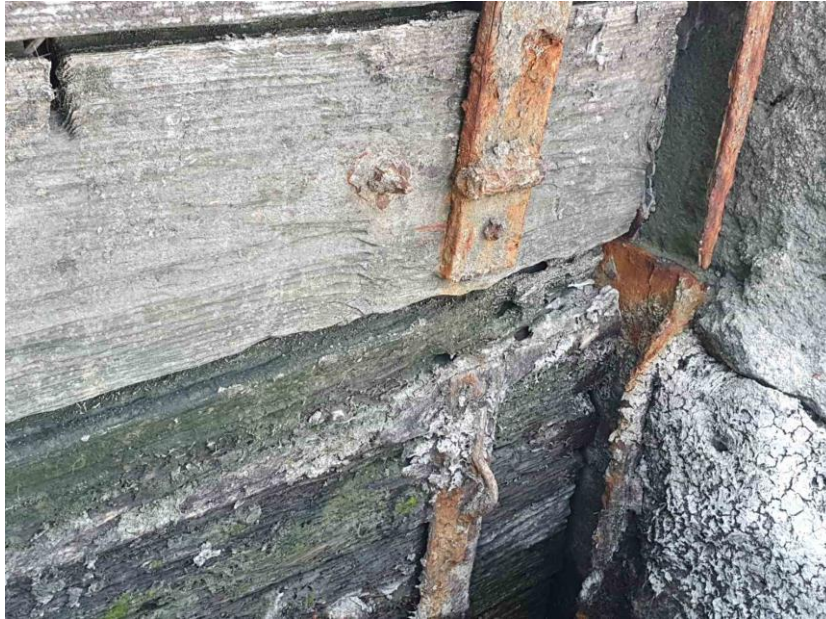
Виявлено порушення цілісності споруди, утримання у не належному технічному стані затвора (засувки).

Рис. 3 Конструкція дерев'яного затвору. Сильна корозійна агресивність металевих конструкцій затвору
