# ТЕХНОЛОГІЯ ВИКОНАННЯ ВІДНОВЛЕННЯ ЗРУЙНОВАНОЇ ЗАЛІЗОБЕТОННОЇ КОЛОНИ

**Романенко Світлана Миколаївна**

Херсонський державний аграрно-економічний університет

Об'єктом обстеження є будівельні конструкції навісу на території автостанції за адресою: Херсонська область, Великолепетиський район, смт. Велика Лепетиха, вул. Котляревського, 24.

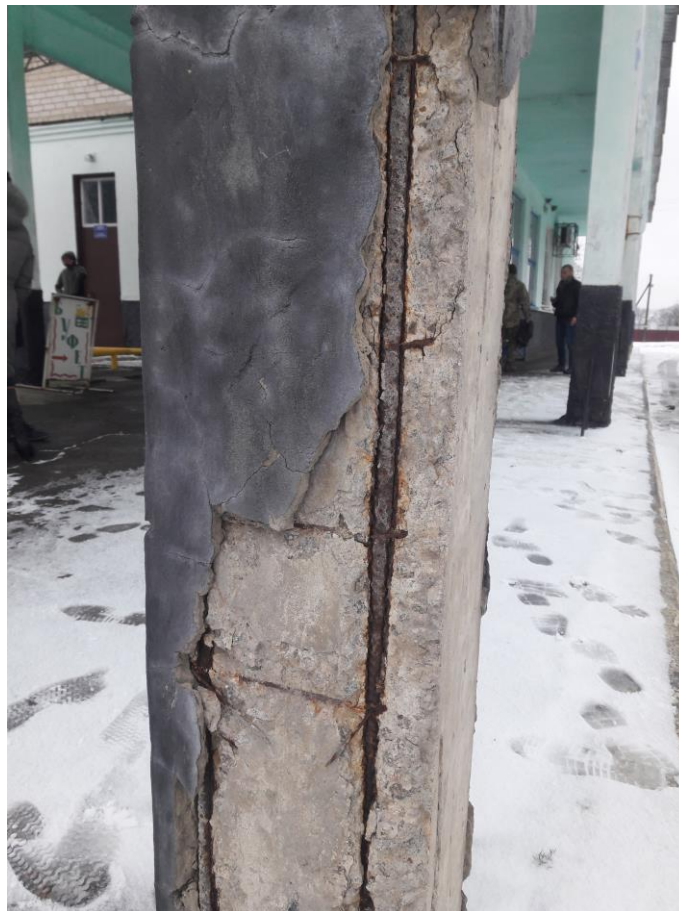
Колонна К1 крайнього ряду має відхилення від вертикального положення приблизно на 15 см, а також руйнування захисного шару бетону, оголення арматури, багаточисельні тріщини з необмеженим розкриттям, втрата стійкості (рис. 1).

*Рис. 1 Загальний вигляд руйнування залізобетонної колони К1*

Згідно технічного обстеження залізобетонні колони отримали ряд пошкоджень в процесі експлуатації будівлі, причиною яких є неналежний стан експлуатації, відсутність заходів з організації і забезпечення безпеки руху автотранспорту, відсутність захисту несучих та огорожувальних конструкцій будівлі від ударів.

Відновлення колони К1 проводиться шляхом влаштування залізобетонної обойми, якою досягається вертикальність колони [6, с.10]. Для виконання цих робіт демонтується покриття платформи автостанції, розкривається фундамент до верхнього обрізу фундаменту з метою передачі навантаження.

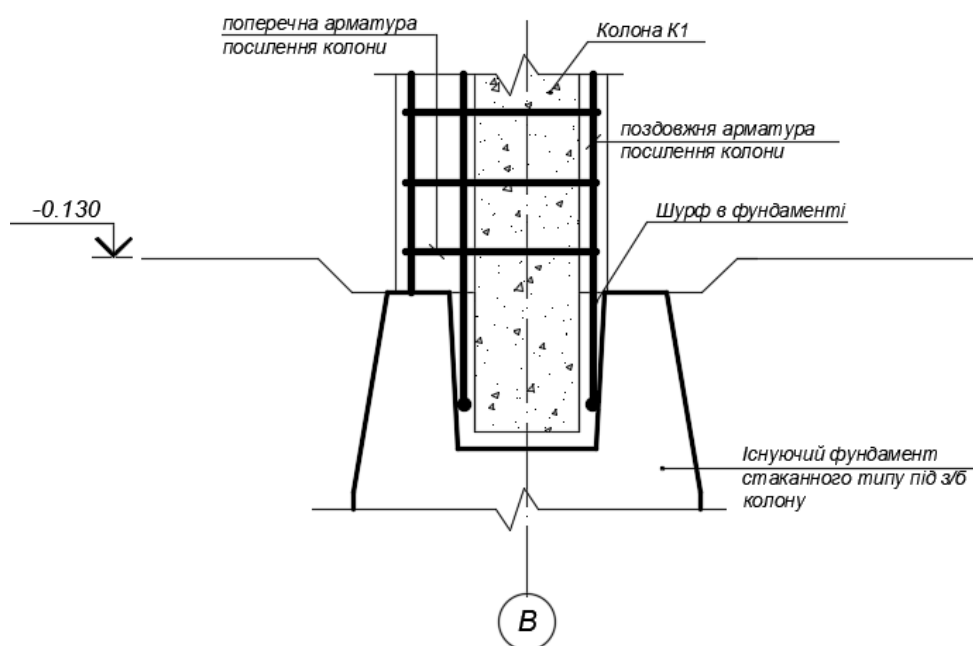
Рис. 2. Вузол підсилення залізобетонної колони на ділянках сполучення з фундаментом

В фундаменті виконують шурф діаметром  $(1,6-1,8 d)$  і глибиною  $> 25 d$ .

У шурф встановлюють поздовжні стрижні армування (поз.1) і зачеканюють цементно-піщаним або полімерним розчином. На кінцях поздовжніх стрижнів встановили анкерні шайби, що закладаються шурф фундаменту (рис. 2).

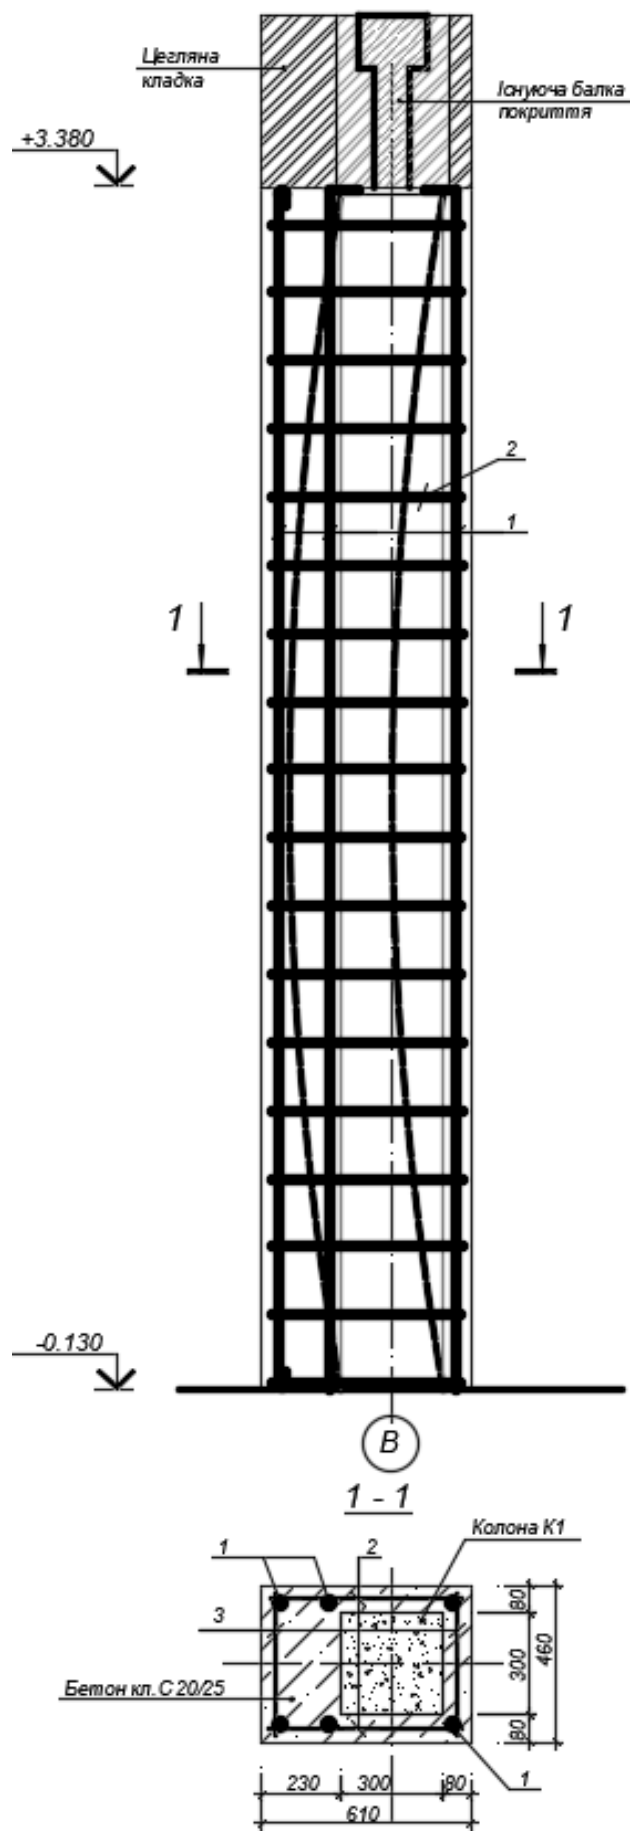
Рис. 3 Відновлення залізобетонної колони суцільною залізобетонною обіймою

- тріщини ретельно очищаються від зруйнованого бетону;
- очищають оголену арматуру від іржі і слідів корозії;
- вигнута робоча арматура розривається і виправляється за допомогою стрижнів вставками і зварюванням, а також проводиться заміна розірваних хомутів;
- встановлюється арматурний каркас, що складається з зварених між собою поздовжніх стрижнів  $\varnothing 20$  А400 і поперечних  $\varnothing 6$  А240С кроком 200 мм;
- змочують поверхню контакту старого бетону з новим;
- встановлюється тимчасова опалубка, в яку заливається новий бетон на розширювальному цементі або швидкотвердіючий бетон;
- після затвердіння нового бетону опалубка знімається.

Товщина залізобетонної обойми становить не менше від 80-230 мм по обидва боки від сторін колони.

Для підсилення необхідно застосовували бетонну суміш марки ПЗ по легкоущільненістю з максимальною крупністю заповнювача 20 мм, бетон класу В25 (С20/25) за міцністю, марки F50 по морозостійкості.

На рис. 3 представлено принцип армування залізобетонної обойми та переріз 1-1.
