**НАУКОВО-ПРАКТИЧНА ІНТЕРНЕТ
КОНФЕРЕНЦІЯ «ЕФЕКТИВНІ МАТЕРІАЛИ І
КОНСТРУКЦІЇ ДЛЯ БУДІВЕЛЬНОГО
КОМПЛЕКСУ УКРАЇНИ»**

СПРЯМОВАНІСТЬ ДЕФОРМАЦІЙ КОРПУСУ ФАКУЛЬТЕТУ ВГБЗ В ПРОСТОРИ ТА ЧАСІ

*Мацко П.В. – к.с.-г.н., доцент; Бабушкіна Р.О. - к.с.-г.н., доцент, завідувач кафедри науки про Землю; Гаран В.В., Шкляр О.Д. – здобувачі вищої освіти першого (бакалаврського рівня), 4 курсу
ДВНЗ «Херсонський державний аграрний університет», м. Херсон*

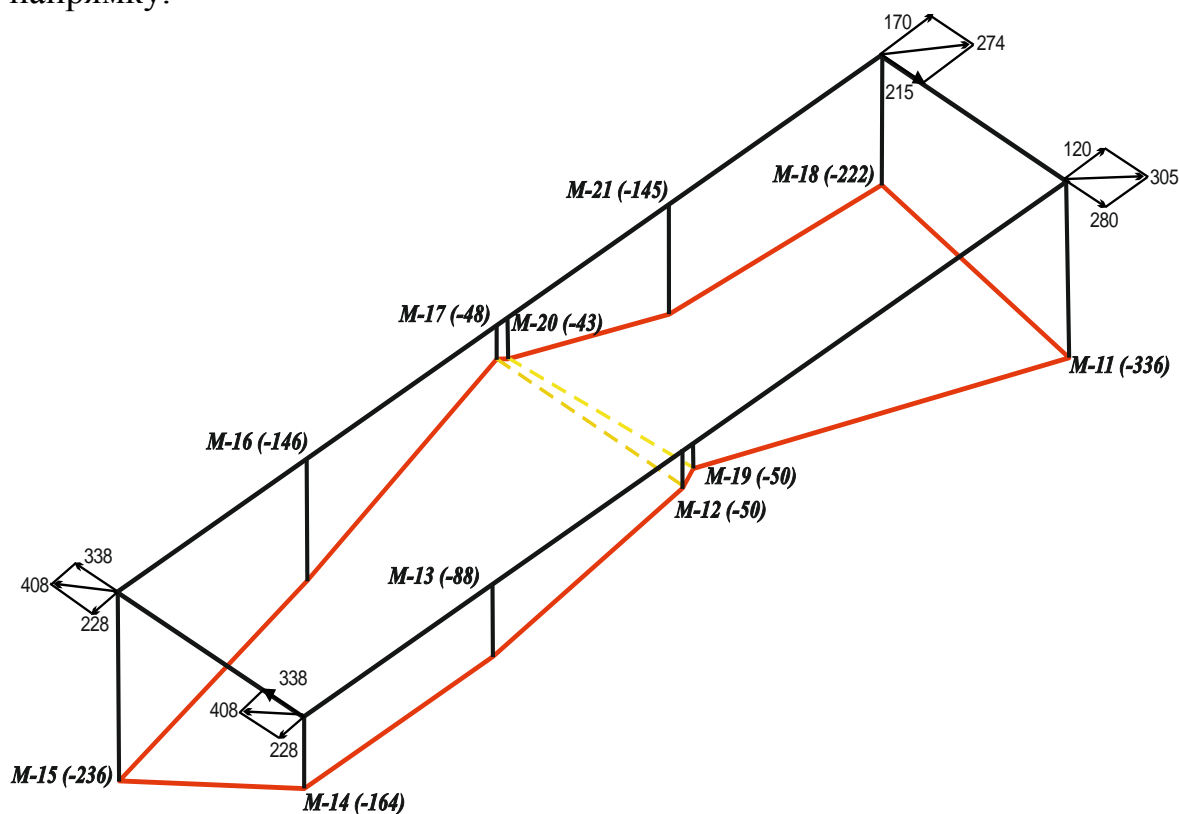
Рисунок 2 – Сумарне осідання геодезичних марок та крен споруди корпусу ФВГБЗ на 18.09.2019р., мм

Причілок корпусу з боку вулиці Садової має крен 408 мм в південно-східному напрямку. Саме таке осідання основи споруди в різні боки спричинило розкриття тріщини по температурно-просадочному шву в межах 250-300 мм на п'ятому поверсі.

Крім того, на розі корпусу споруди ВГБЗ, саме над геодезичною маркою М-11 спостерігається цікаве явище – зовнішня причілкова стіна отримала крен в бік з'єднувального корпусу (в межах 120-150мм) і на рівні третього поверху сілікатна цегла почала руйнуватись. Від третього поверху до низу споруди крен не збільшується, а залишається в межах 120 мм за рахунок підпірної стіни (рис. 2). Стіна головного фасаду в цьому місці за рахунок осідання основи отримала крен 280 мм, а результуюча склала 305 мм. Приблизно такий же крен рогу споруди над маркою М-18 з результуючою – 274 мм в північно-західному напрямку.
